TUKES-julkaisu 2/2006

# Eläintilojen sähkö- ja paloturvallisuus

Pertti Granqvist  
Veli-Pekka Nurmi  
Antti Nenonen

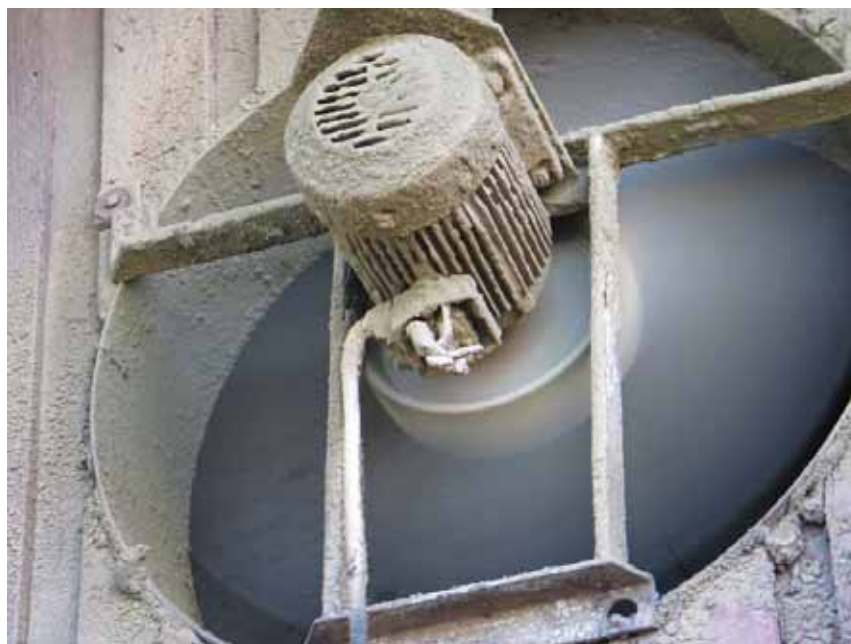
Tiloilla käytettävät moottorit olivat yleisesti pölyn peittämiä. Moottorien jäähdytys oli jopa kokonaan estynyt. Jäähdytysritilät olivat tyypillisesti pölyn ja lian peitossa. Moottorien ilmanottoaukkoja oli tukossa ja tuuletussiipien ritilöitä puuttui. Moottoreita oli osittain eläinrasvan ja purun peittäminä. Laitevalmistajan asennuksen jäljiltä moottorit olivat toisinaan sellaisissa paikoissa että normaalissa käytössä niiden päälle putosi esimerkiksi rehua ja näin moottorien luonnollinen jäähdytys estyi.

Tyypillisesti kaikki myllyjen moottorit ja eläintilojen ilmastoinnin moottorit olivat pääsääntöisesti kauttaaltaan paksun pölykerroksen peittämiä (kuva 5). Ruokintalaitteiden moottoreita peittävä pöly oli tyypillisesti harsomaista (kuva 6).

**Kuva 5.** Erittäin likainen sähkömoottori ja avoin kytkentäkotelo.

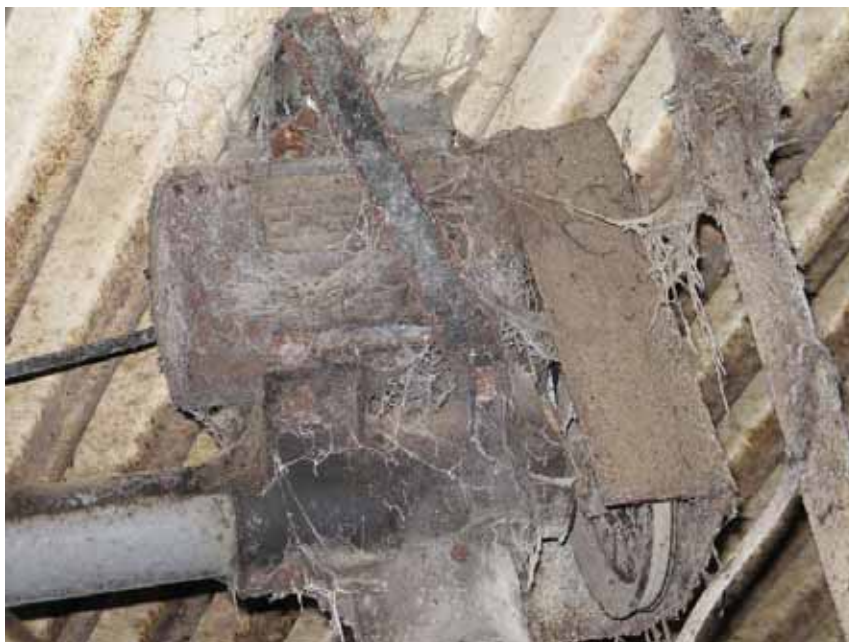
**Kuva 6.** Harsomaisen pölyn peitossa oleva ruokintalaitteen sähkömoottori.

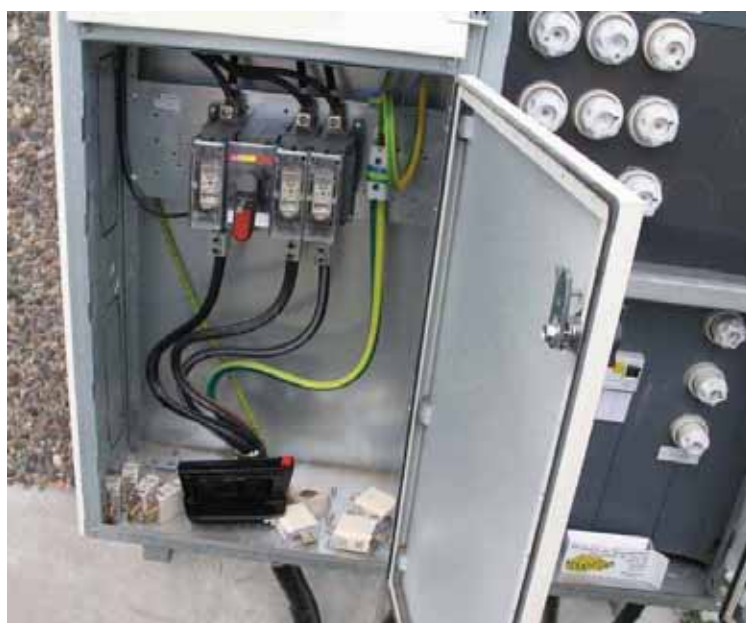
Useassa kohteessa keskusten osoitteisto oli puutteellinen ja epäselvä tai se puuttui kokonaan. Keskuksista puuttui useasti sulakekansia ja sulakekansista puuttui laseja. Joistakin keskuksista puuttui varokkeiden kosketussuoja tai tulppavarokkeen kauluksia. Keskuksia käytettiin monesti varasulakkeiden ja kahvasulakkeen vaihtokahvan varastointipaikkoina varastointipaikkana jopa kosketussuojaamattomissa kennoissa. Varasulakkeita löytyi jopa keskuksen kennoista, joiden ovien aukaisuun tarvittiin työkalu. Useasti varasulakkeet olivat varsin lähellä jännitteisiä osia (kuva 7).

**Kuva 7.** Keskuksen kennoissa säilytetään vaarallisesti varasulakkeita.

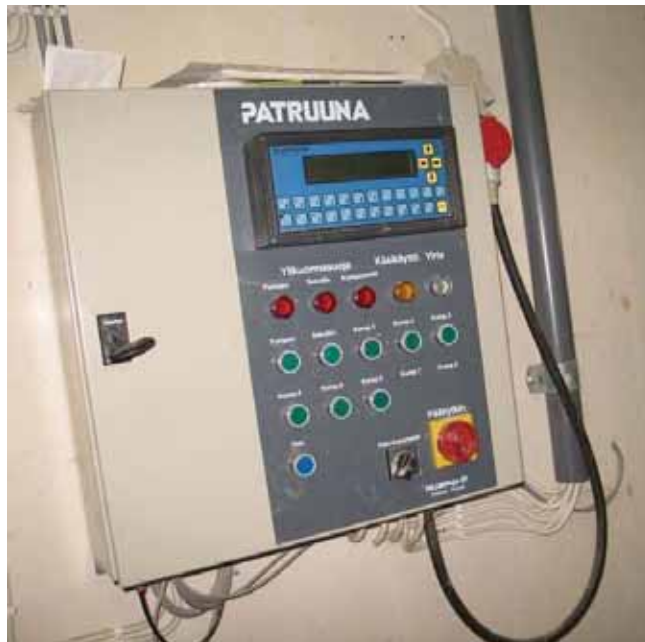
Tuotantotiloissa oli useasti pistotulpalla kiinteään verkkoon liitettyjä keskuksia (kuva 8). Pistotulppaliitäntää käytettiin ukkossuojauksena irrottamalla ukkosella keskus sen avulla verkosta.

**Kuva 8.** Pistotulpalla sähköverkkoon liitetty kiinteä keskus.

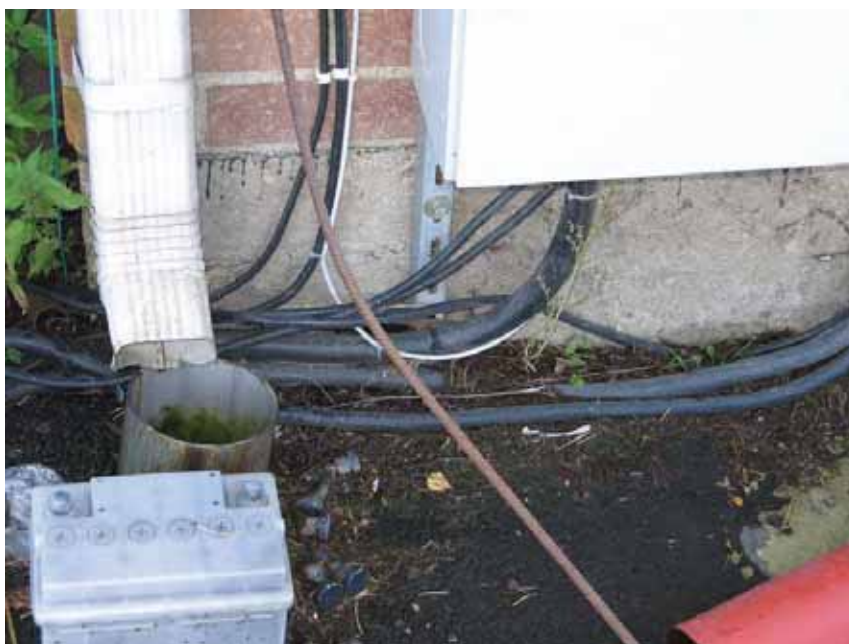
Miltei jokaisessa kohteessa pääkeskuksen alla olevat kaapelit olivat ilman mekaanista suojausta (kuva 9). Joissakin kohteissa kaapelit olivat jopa rautaromun peittämiä.

**Kuva 9.** Suojaamattomia kaapeleita pääkeskuksen alla.

Suojaamattomat ulottumisetaisytydellä olevat kaapelit saattavat myös houkutellessa lapsia veistelemään niitä puukolla tai muulla terävällä esineellä. Kaapelivaurio kiinteistön sähkönsyötössä aiheuttaa tyypillisesti pitkähkön sähkökatkon koko järjestelmään ja voi näin johtaa merkittäviin vahinkoihin. Kaapelireittien suunnittelussa tulisi nykyistä paremmin huomioida tilan toiminta ja siitä aiheutuvat mekaaniset rasitukset. Kaapelit tulisi aina asentaa vähiten rasitukselle alttiisiin kohtiin.

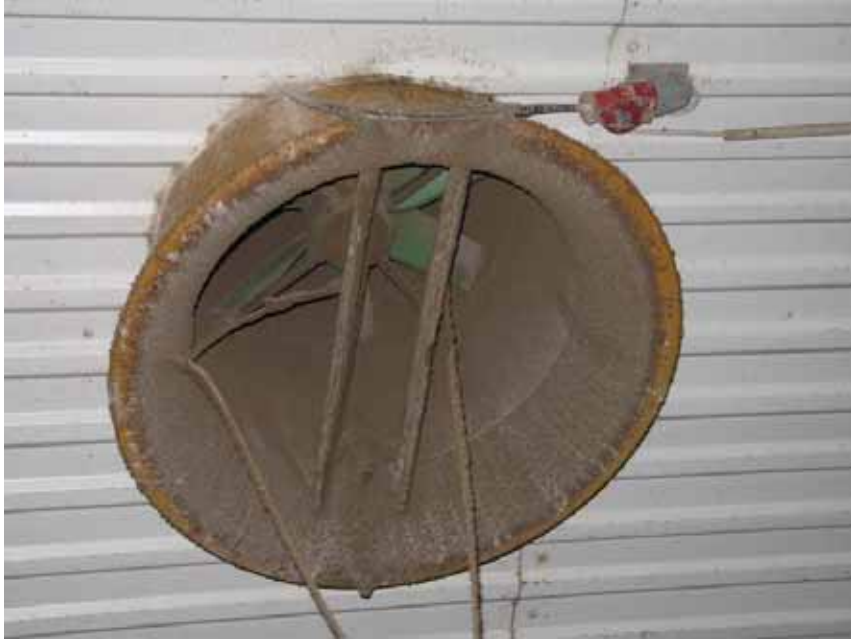
Huomattavan paljon tuotantotilojen kiinteistä laitteista oli ukkossuojauksen tai laitteen korvattavuuden helpottamisen takia liitetty pistorasian avulla kiinteään verkkoon (kuva 10). Joissakin kohteissa pistotulppaan oli kytketty kiinteään asennuksen MMJ-kaapelia. Muutamissa tapauksissa keskuksista oli otettu MMJ-kaapelilla pysyväis-

**Kuva 10.** Pistotulppaliitäntäinen laite tuotantotilan katossa.

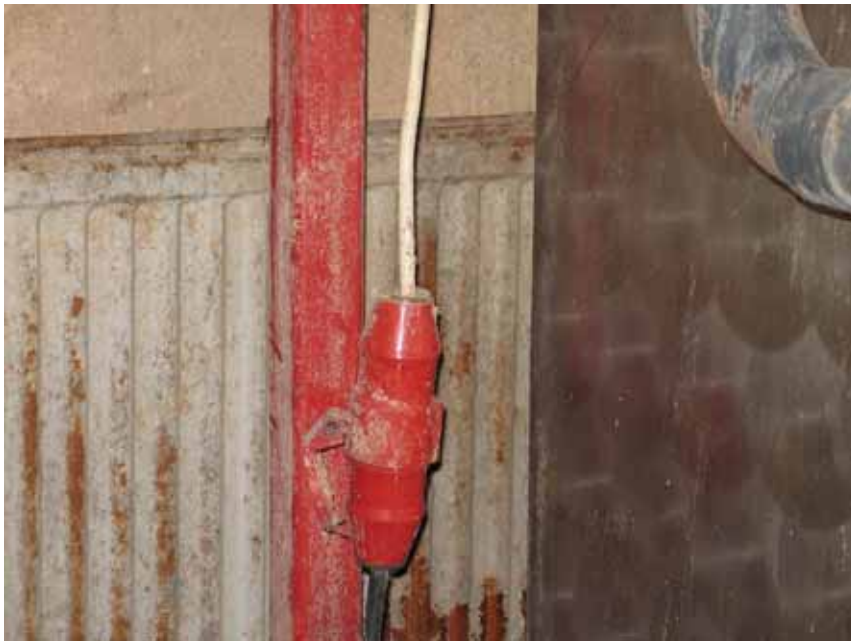
luonteisesti syöttö jatkopistorasiaan (kuva 11). Yhdessä kohteessa oli jopa kiinteä lattia-  
lämmityskaapeli kytketty jatkopistorasian avulla kiinteään verkkoon asentamalla  
MMJ-kaapeliin pistotulppa.

**Kuva 11.** Kiinteään asennukseen tarkoitettu MMJ-kaapeli jatkopistorasiassa.

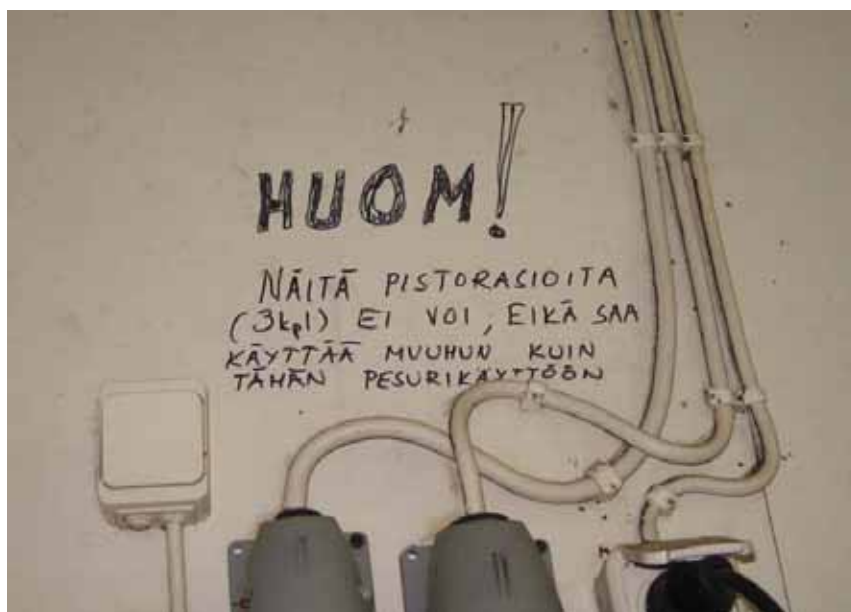
Joissain tapauksissa pistokytkinasennuksia oli toteutettu niin, että kytkettävän laitteen toimiminen edellytti pistotulpan asentamista aina samoin päin pistorasiaan tai että pistorasioita ei saanut käyttää kuin tiettyjen laitteiden kytkemiseen. Yhdessä kohteessa tällainen tämä käyttöohje oli kirjoitettu käsin pistotulpan viereiseen seinään (kuva 12).

**Kuva 12.** Asentajan kirjoittama käyttöohje seinässä.

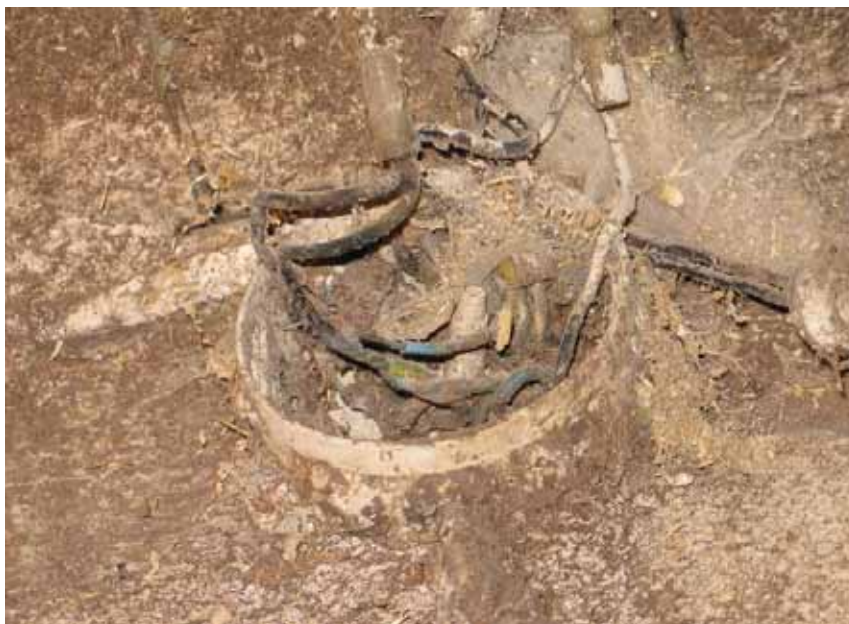
Jakorasioita oli kiinnittämättä roikkumassa kaapeleiden varassa. Jakorasioita oli ilman kantta, jopa niin, että paljaita tai mekaanisesti vaurioituneita johtimia oli kosketeltavissa. Jakorasioita oli ilman peitekansia. Toisinaan rasiat olivat niin vahvan pölyn peittämiä, että niitä oli jopa vaikea havaita tai tunnistaa jakorasioiksi (kuva 13).

**Kuva 13.** Avonainen likaantunut jakorasia.

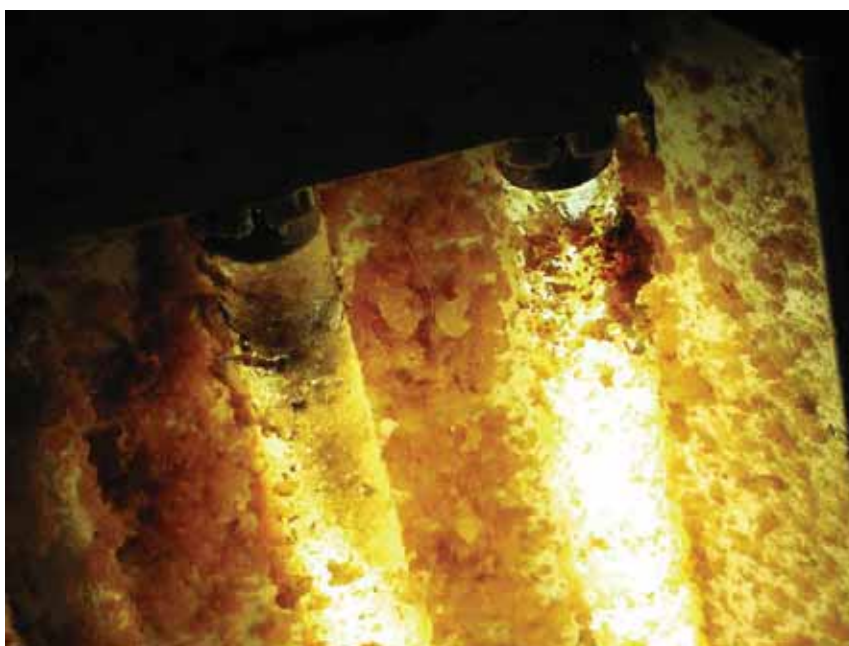
Ilman suojakupua olevan valaisimen sisälle kertyy pölyä. Pölyn muodostus oli suurempaa tiloilla joissa kuivikkeena käytetään turvetta kuin tiloilla jossa kuivikkeena käytettiin olkea. Toisinaan valaisimien sisällä oli runsaasti eläinrasvaa (kuva 14).

**Kuva 14.** Eläinrasvaa täynnä oleva käytössä oleva loisteputkivalaisin.

Loistevalaisimien suojakupujen rikkoutuminen ja puuttuminen aiheuttaa sen että, valaisimien sisälle kertyy pölyä mikä lisää valaisimen aiheuttamaa palovaaraa. Erityisesti valaisinten sisälle kertynyt eläinrasva aiheuttaa vakavan palovaaran, koska jopa loisteputkien päät saattavat sytyttää valaisimessa olleen rasvan. Valaisimen likaantuminen heikentää lisäksi valaistustehoa ja näin vaikuttaa työturvallisuuteen ja viihtyvyyteen. Samoin valaisimien vikaantumistodennäköisyys kasvaa, koska tilassa esiintyvät kaasut ja kosteus pääsevät suoraan valaisimen sisään ja rasittavat liitoksia ja komponentteja. Valaisimen kotelointiluokan tulee ehdottomasti vastata tilan olosuhteita ja rikkoontuneet valaisimet pitää nopeasti korjata.

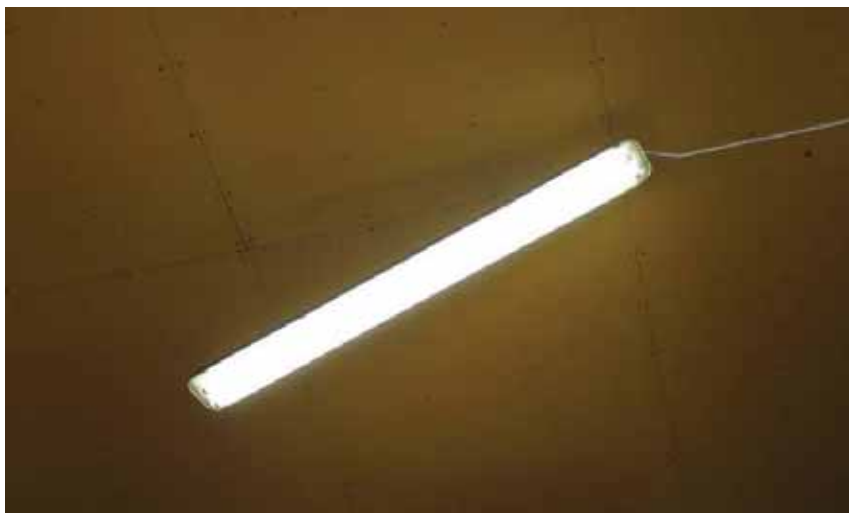
Joissain tapauksissa loistevalaisimien kiinnitys oli pettänyt (kuva 15). Valaisimet roikkuivat kiinnitettyinä ainoastaan toisesta päästään.

**Kuva 15.** Roikkuva loisteputkivalaisin.

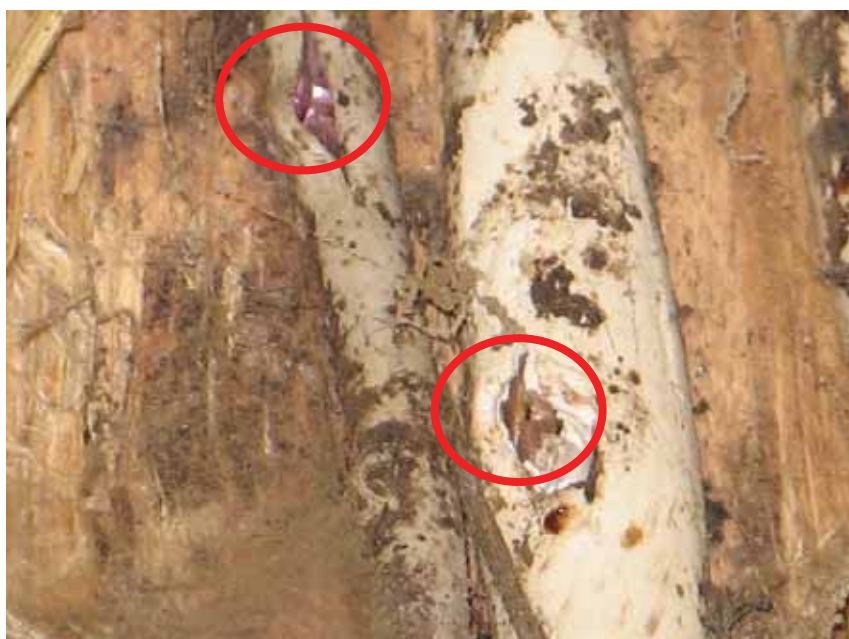
Yhdellä tilalla tuli esille että suojaamaton MMJ kaapeli oli jäänyt työkoneen ja seinän väliin puristuksiin niin, että kaapelin vaippa ja johdineristeet olivat rikkoutuneet ja paljaat jännitteiset johtimet olivat kosketeltavissa (kuva 16).

**Kuva 16.** Paljaita jännitteisiä osia asennuskaapelissa.

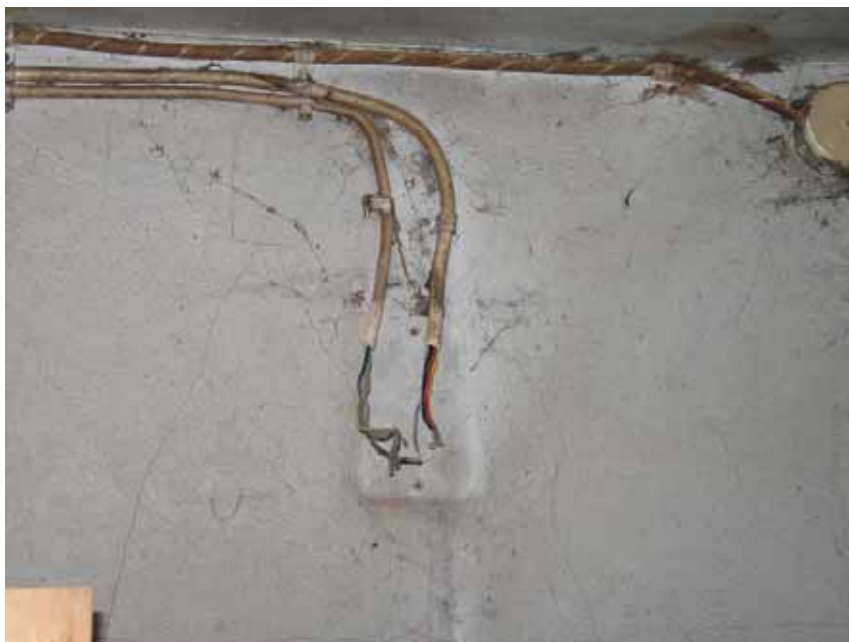
Tuotantotilojen seinillä oli monesti vanhoja käyttämättömiä kaapeleita, ilman että johdinpäitä olisi suojattu tai rasioitu (kuva 17). Tuotantotilojen palokatkot olivat pääsääntöisesti tekemättä.

**Kuva 17.** Vanhoja käytöstä poistettuja kaapeleita tuotantotilan seinällä.

Jos vanhaa käytöstä poistettua kaapelointia jätetään purkamatta, tulee luonnollisesti varmistaa kaapelin jännitteettömyys, rasioida johtimien päät sekä asettaa selvät ja kestävät merkinnät, joista kaapelin tila selviää helposti. Paras ratkaisu olisi aina purkaa kaikki vanha käytöstä poistettu kaapelointi kokonaisuudessaan pois. On myös mahdollista että jokin paikoilleen jätetty vanha kaapeli halutaan myöhemmin ottaa käyttöön. Kaapeli on voinut käyttämättömänä vaurioitua esimerkiksi jyrsijöiden puremisesta, jolloin jännitteen uudelleen kytkeminen aiheuttaa selvän vaaran henkilö- ja paloturvallisuudelle. Ennen kuin käytöstä poistettu kaapeli otetaan uudelleen käyttöön, tulee sen eristystila mitata.
